LNSJAPAN

実績

経費削減・修理時間短縮の実例

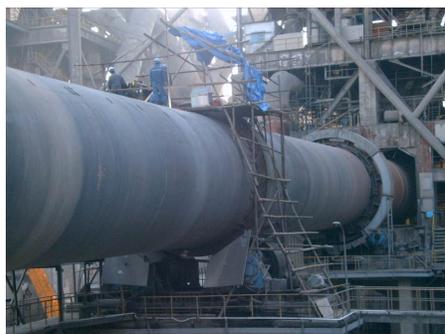
会社	製備機器	材質	Crack 長さ	施工期間			金額		
				溶接	Stitching (LNS)	差異	溶接	Stitching	差額
陸上プラント セメント	Kiln Tire	Cr-Mn 鋼	700mm	15日	7日	8日	1,000万	500万	500万
化学プラント	Ammonia Compressor Casing	Cast Iron	760mm	溶接不可	6日			200万

修理完了

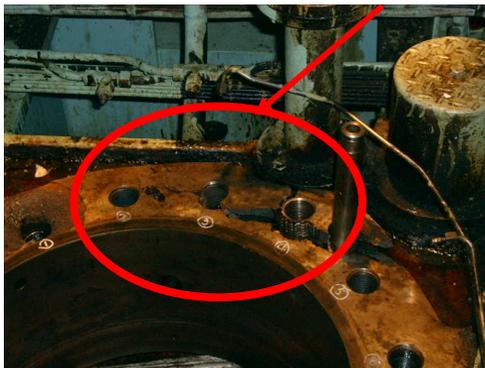
6. Cylinder Stud Bolt (MAN B&W)

Damaged Part (破損部位)

修理前

修理完了

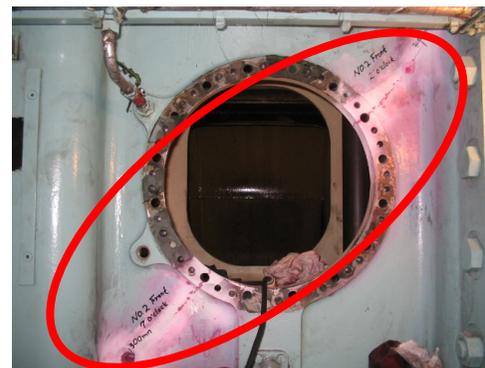
8. Cylinder Frame

Damaged Part (破損部位)

修理前

修理完了

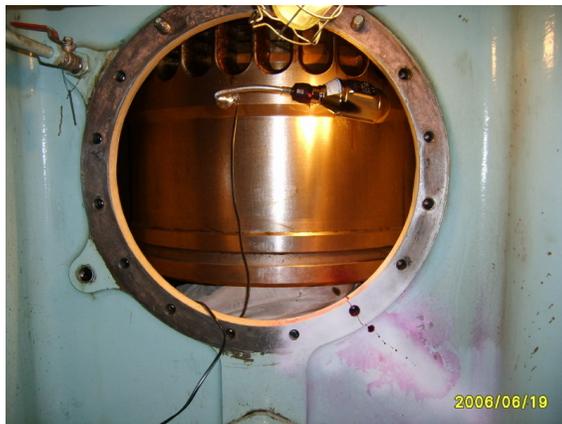
9. Cylinder Frame

修理前

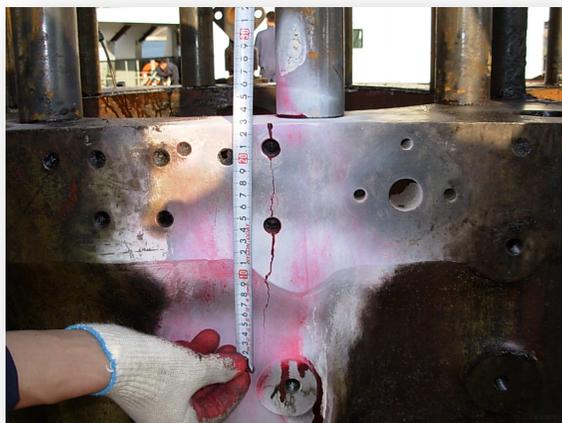
10. Cylinder Frame

修理前

修理完了

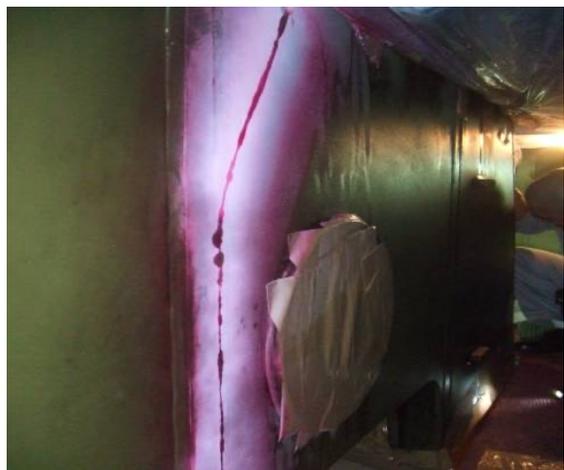
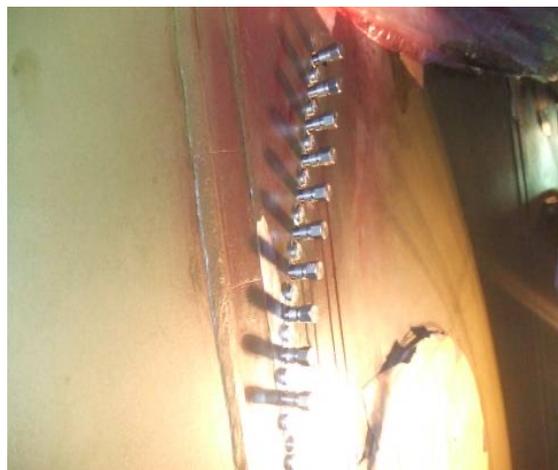
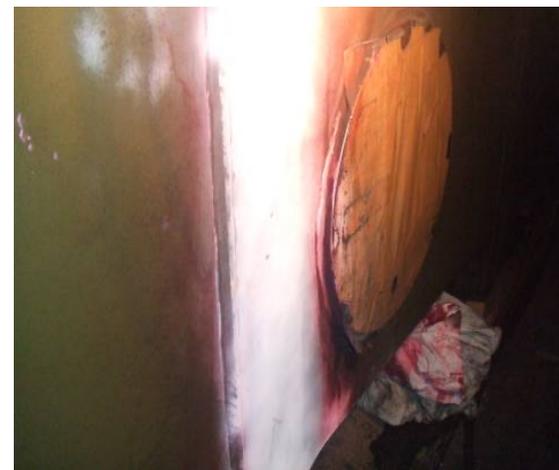
11.主機ギアコラム

修理前

修理完了

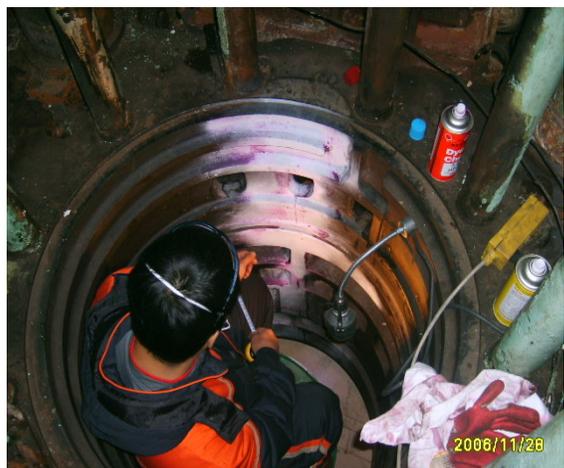
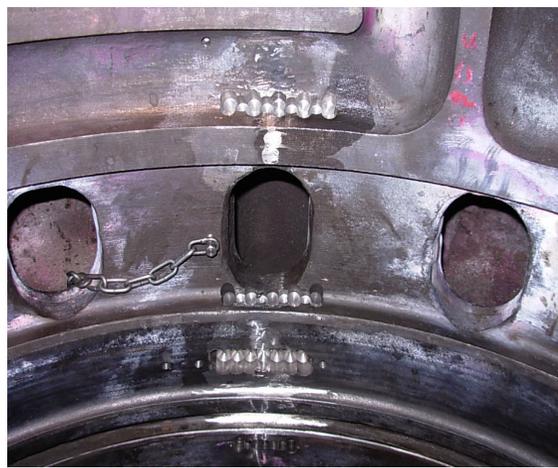
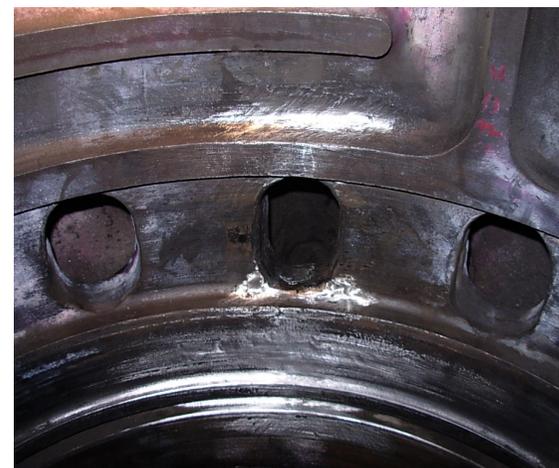
12.大型船メインエンジンのシリンダ内部(KSZ 70/125 B/BL)

修理前

修理完了

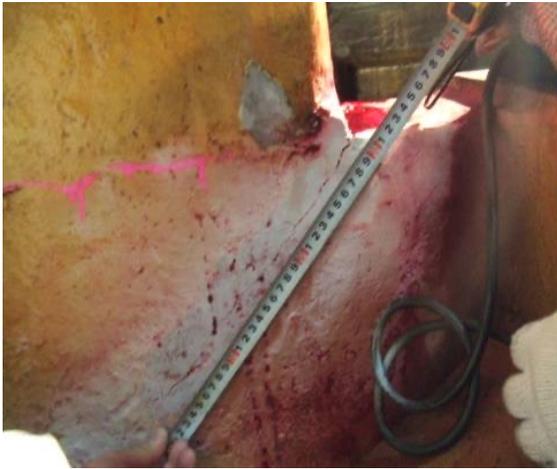
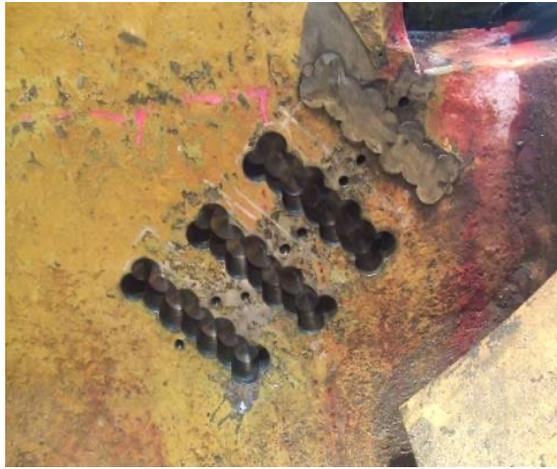
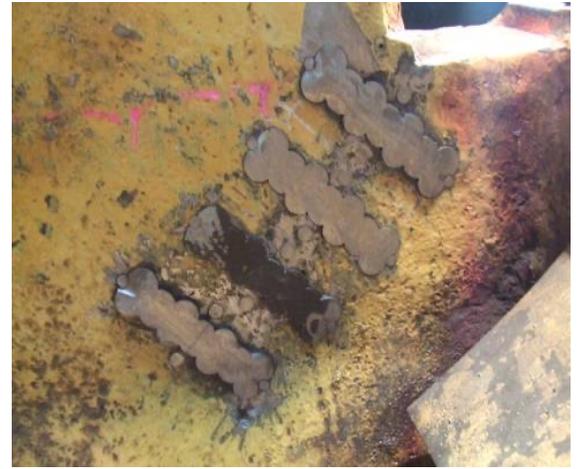
12.大型プレス機台座

修理前

修理完了

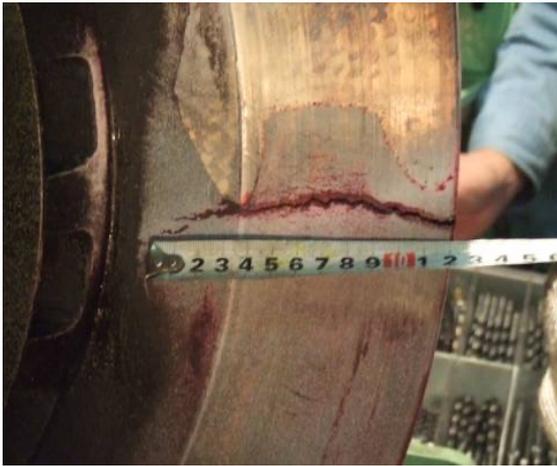
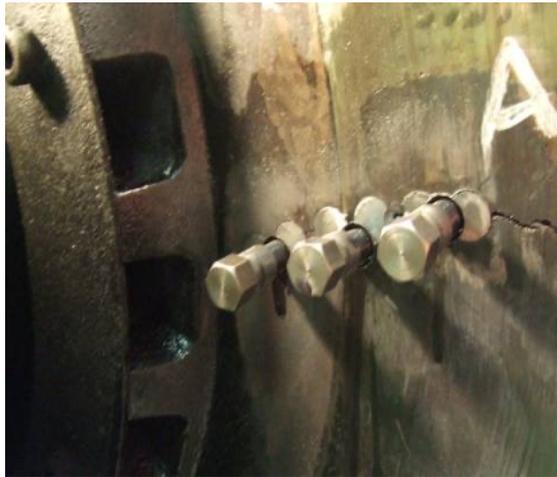
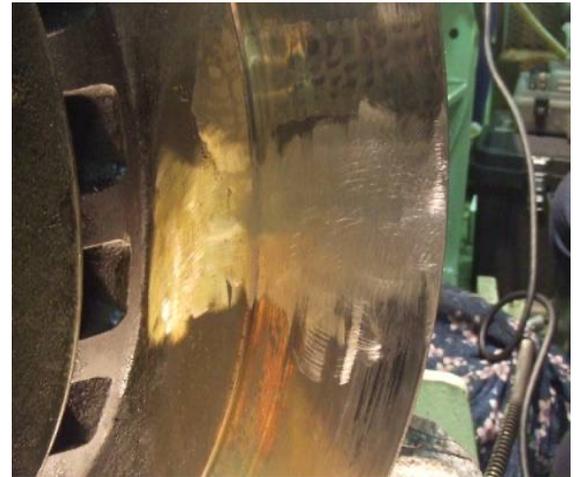
13.大型クレーンブレーキディスクロータ

修理前

修理完了

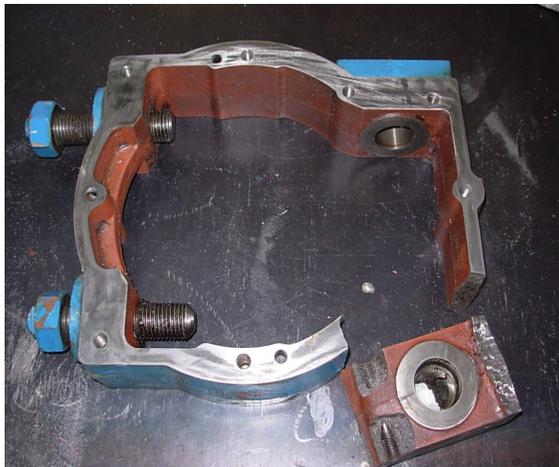
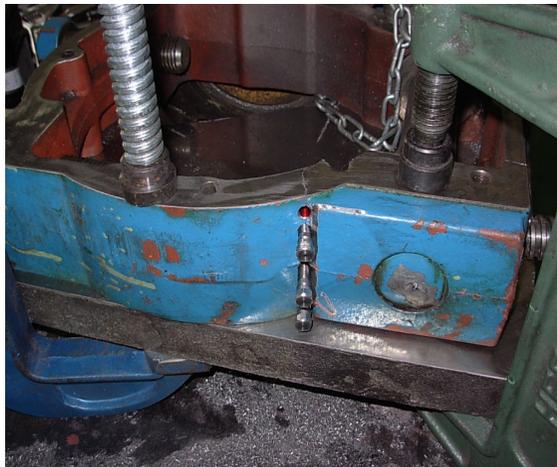
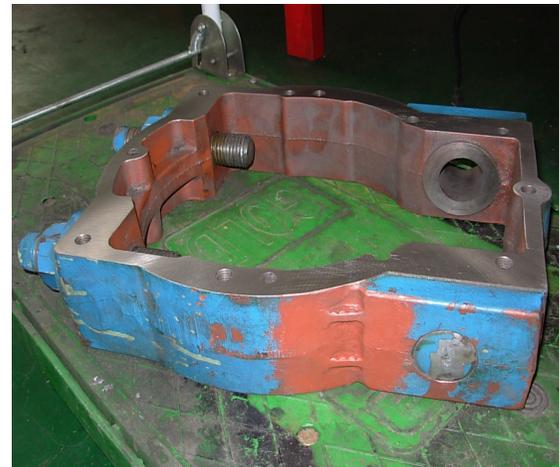
14.ギアケーシング

修理前

修理完了

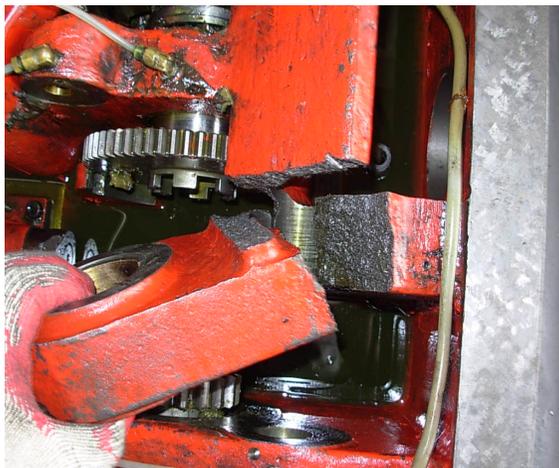
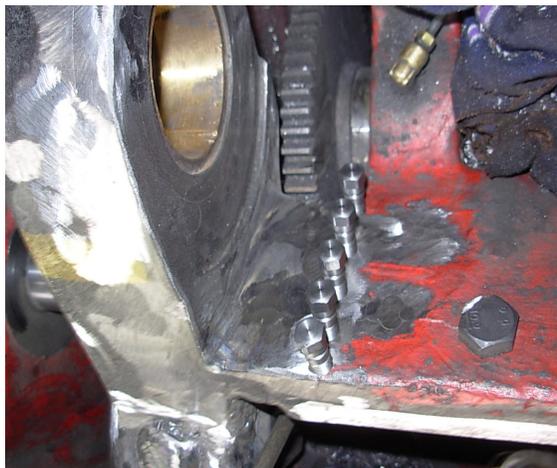
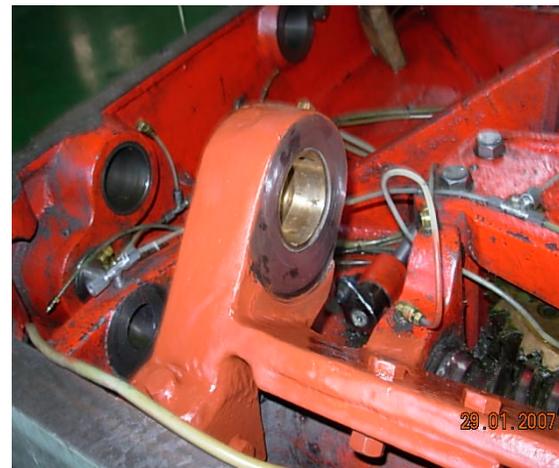
15.ボーリングマシン

修理前

修理完了

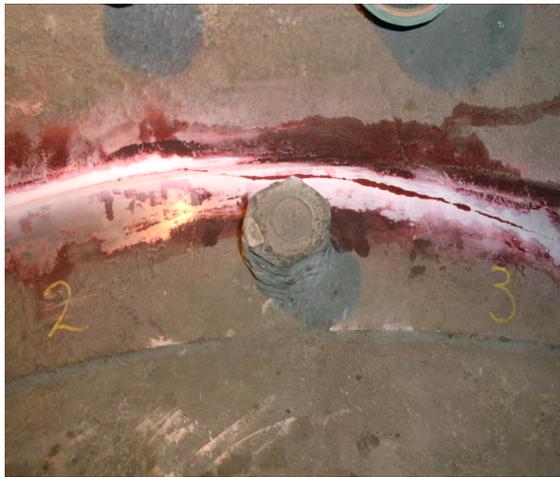
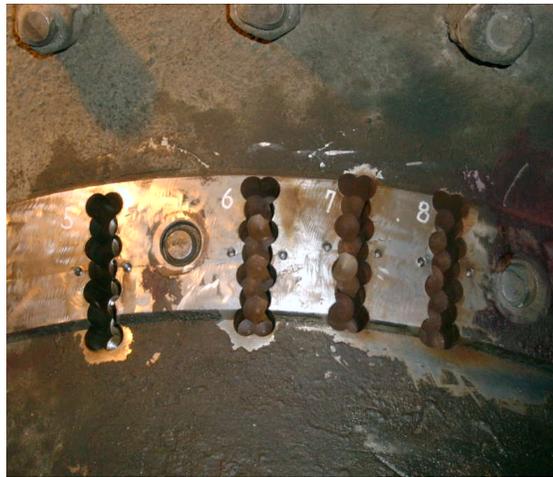
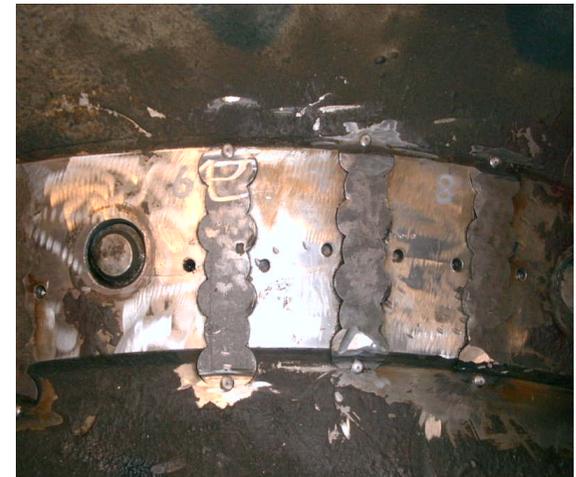
16.仕上げミル Inlet Trunnion

修理前

修理完了

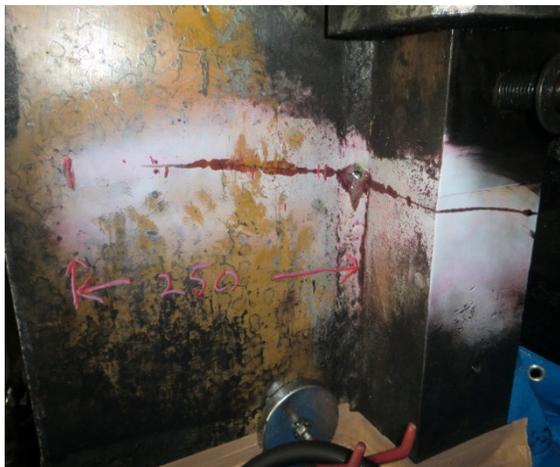
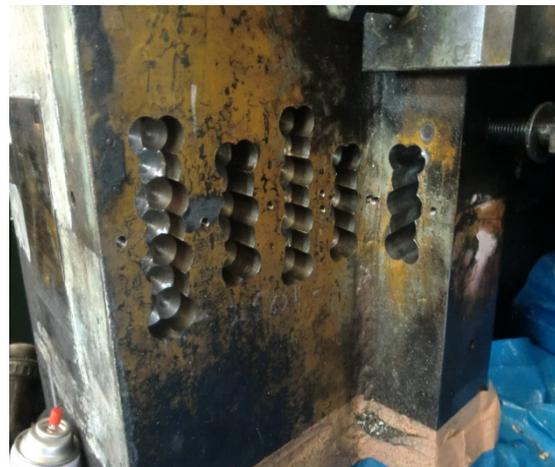
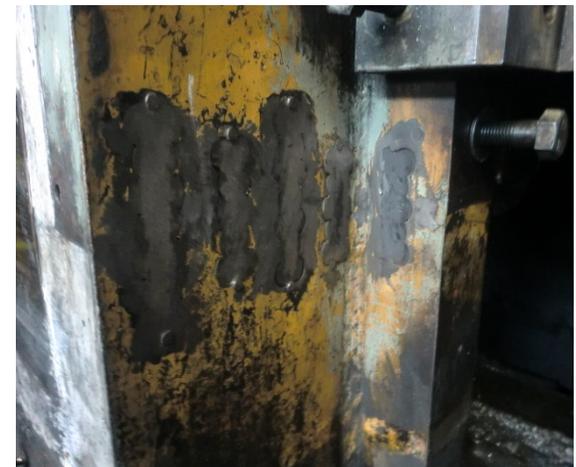
17.プレスフレーム1000 t

修理前

修理完了

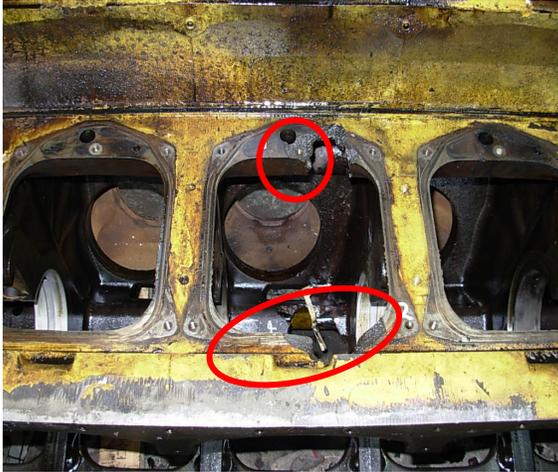
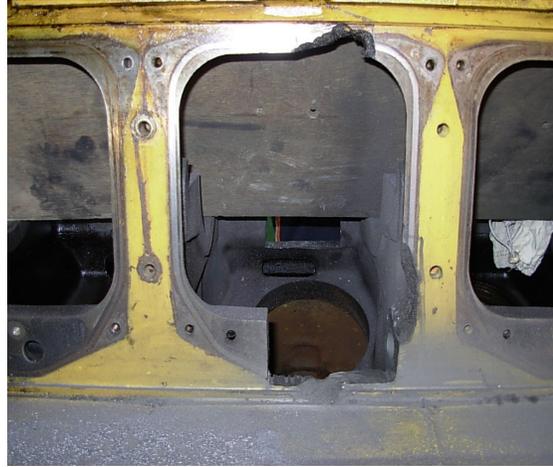
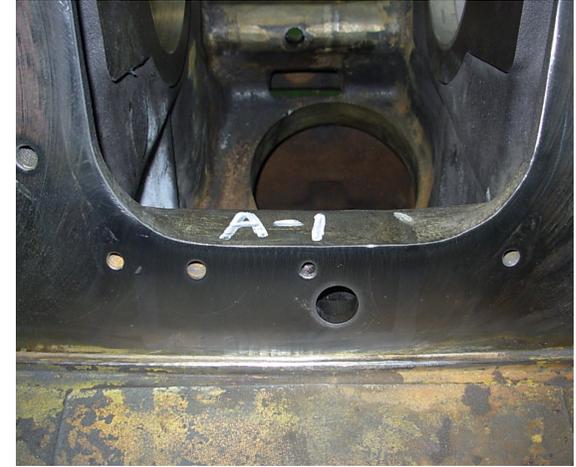
18.エンジン破損 Engine Block (C3516 V型 16)

修理前

修理完了

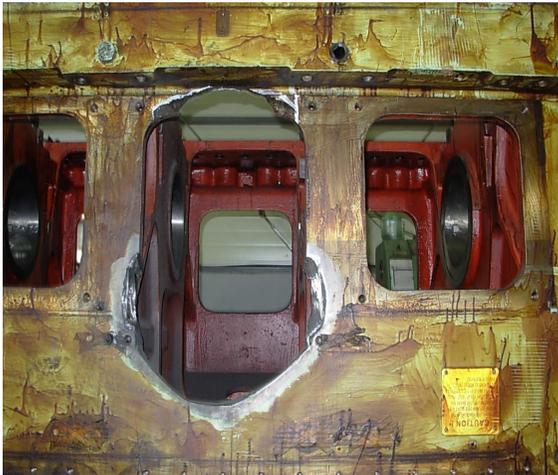
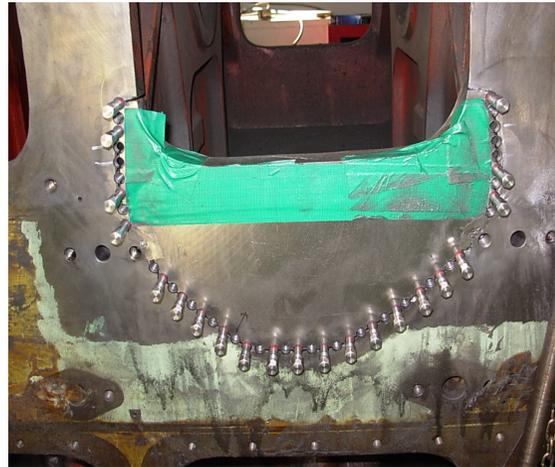
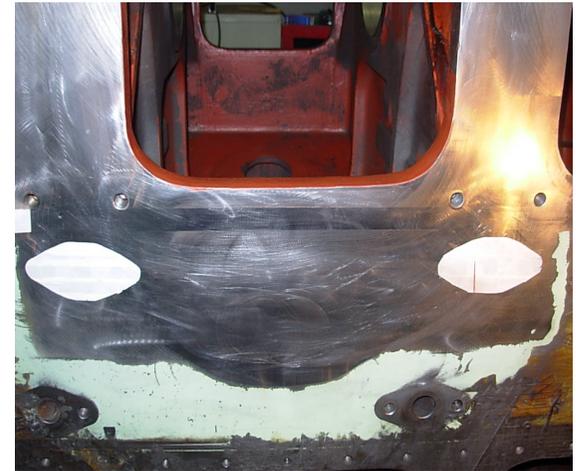
19. MAN Generator Block (6L 28/32H)

修理前

修理完了

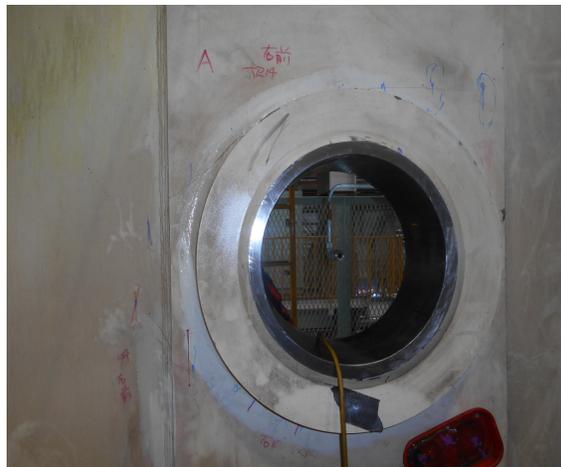
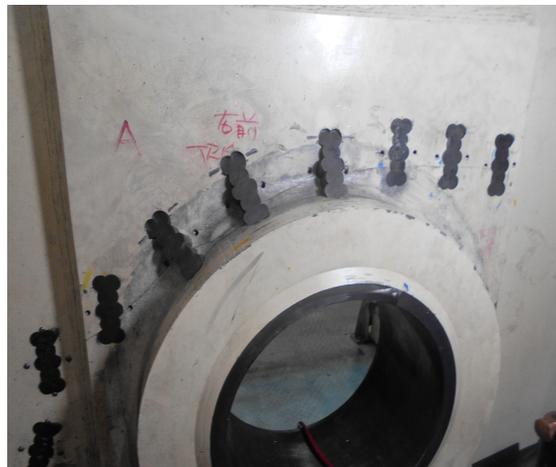
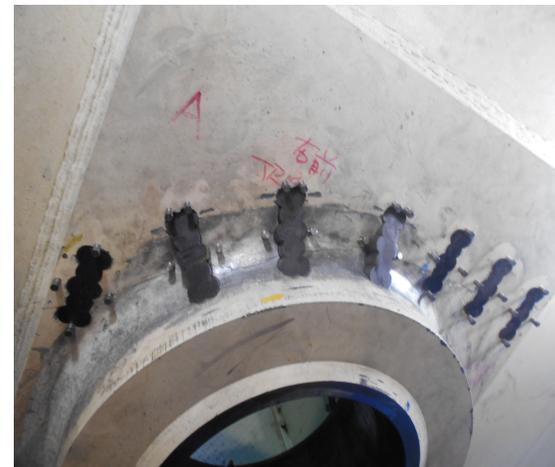
20.プレス2000 t クラウン軸部位

修理前

修理完了

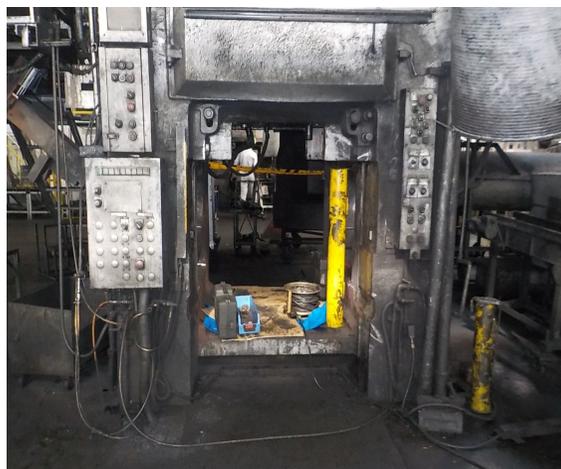
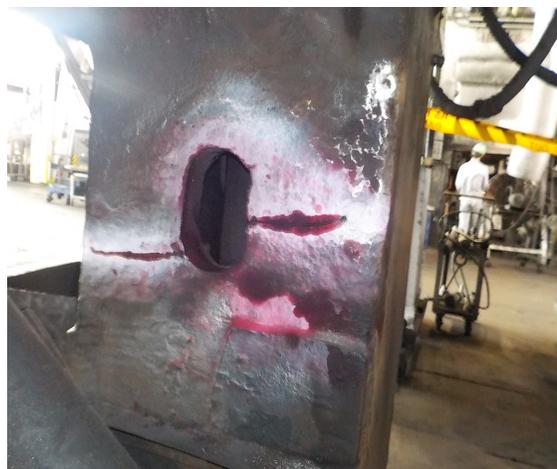
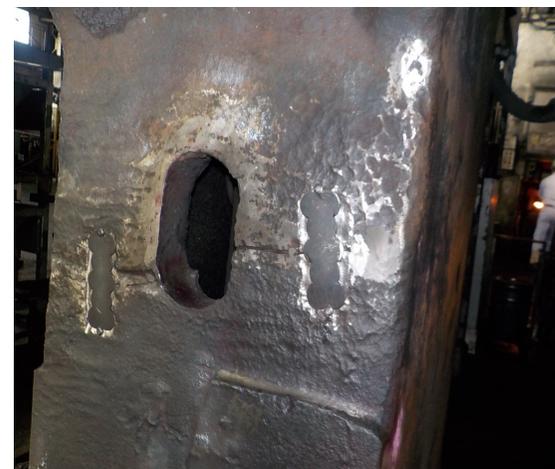
21.プレス1200 t フレーム

修理前

修理完了

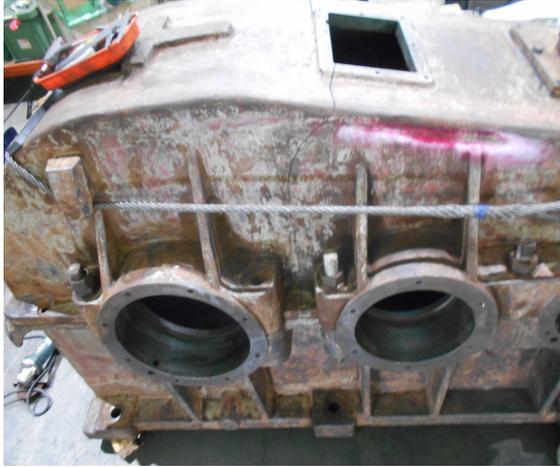
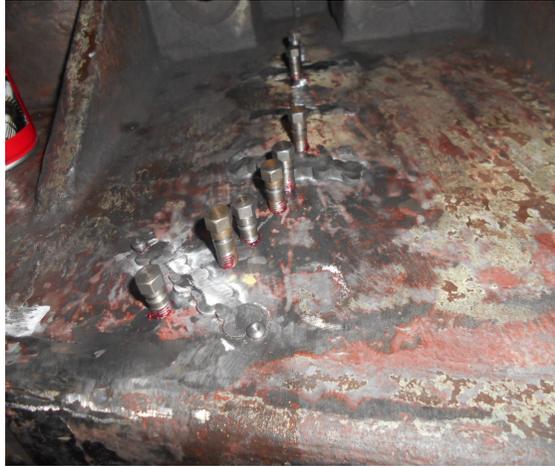
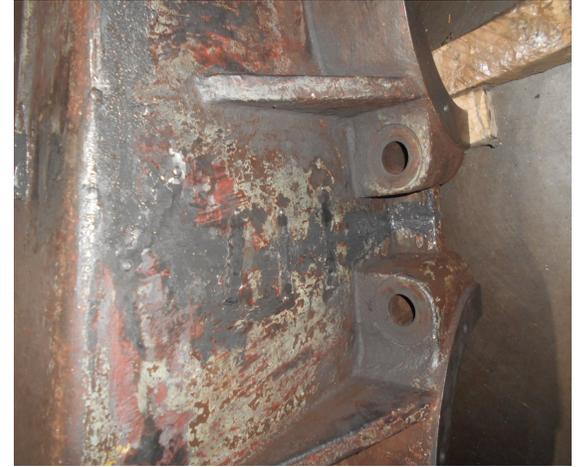
22. 減速機ケーシング 鋳物FC250

修理前

修理完了

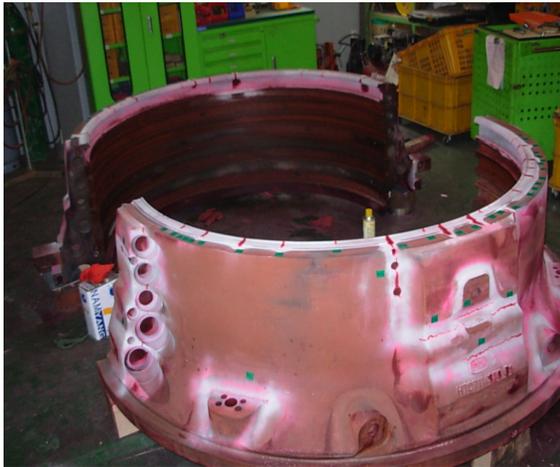
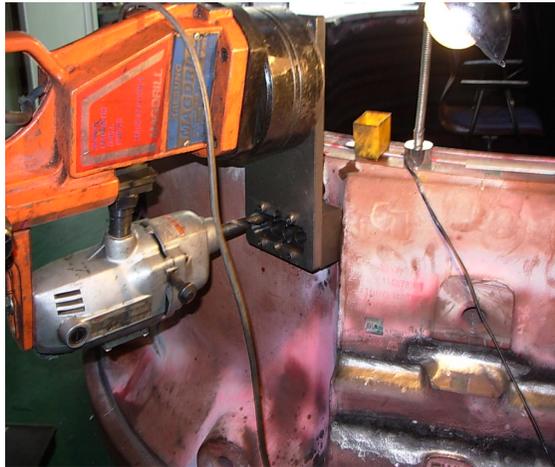
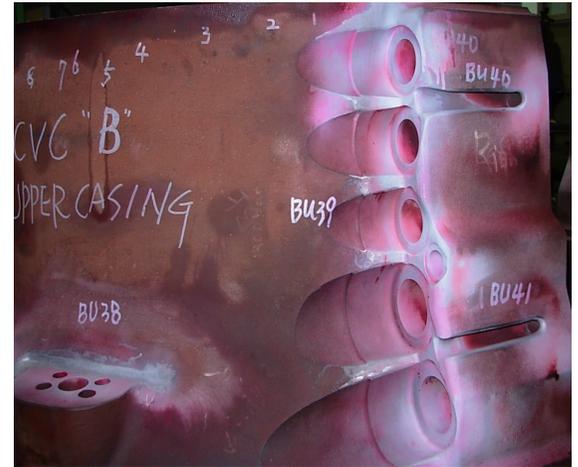
23. Compressor Vane Carrier ケーシング(材質 : GGG-40 MO)

修理前

修理完了

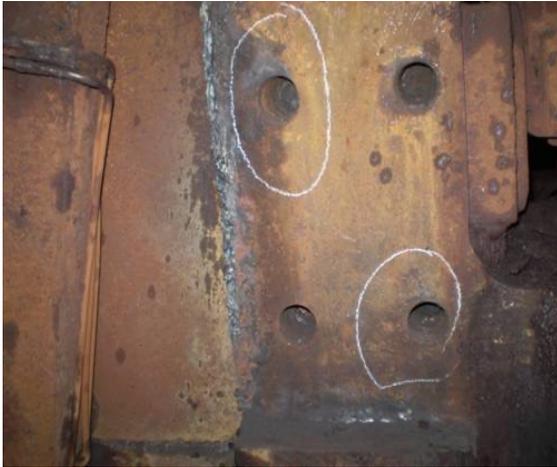
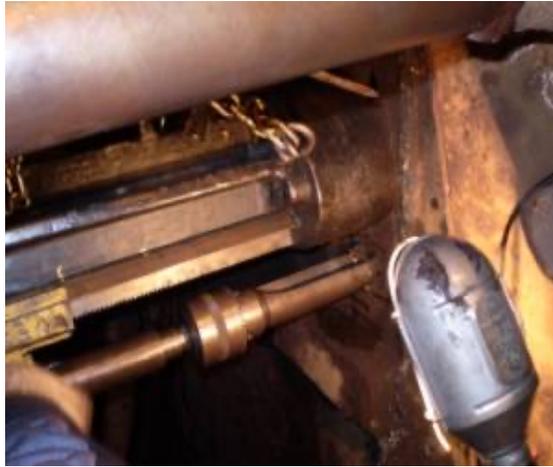
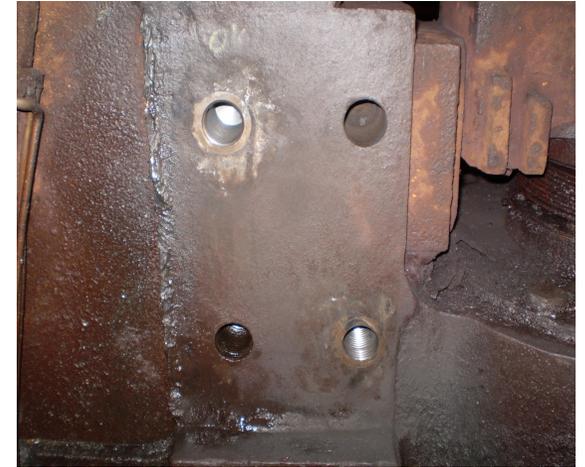
1. 圧延機のボルト穴(Rolling Mill Bolt Hole)M42 x 4.5 x 80L

修理前

修理完了

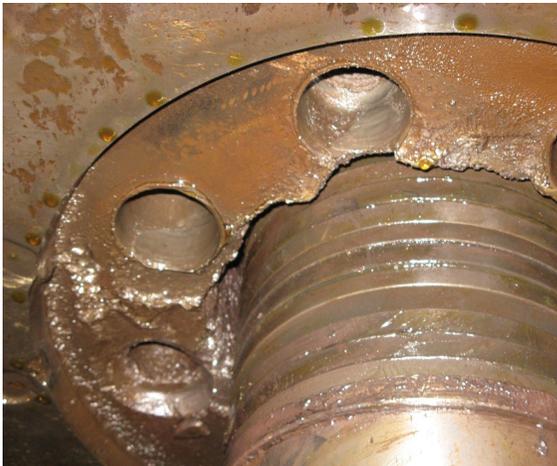
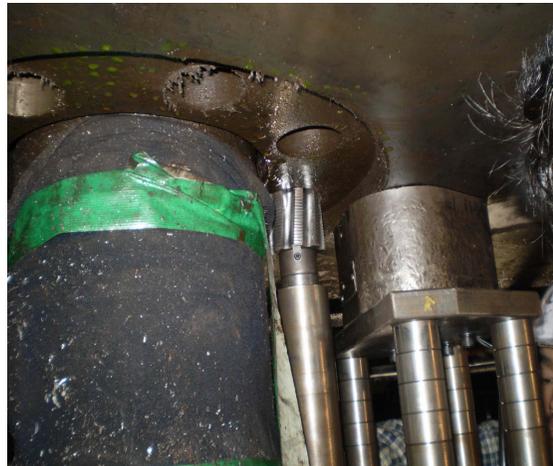
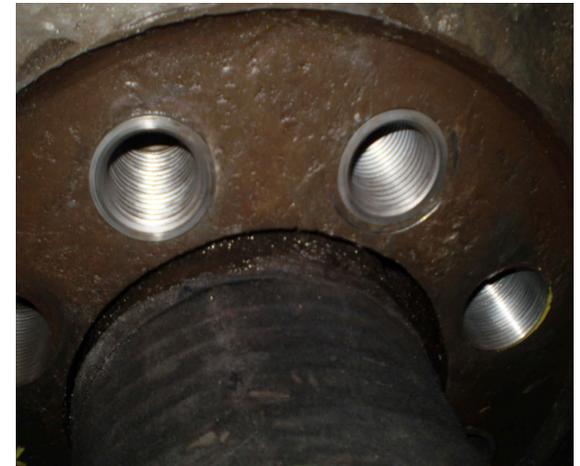
2. 130MN プレス機(M56 x 5.50 x 80L)

修理前

修理完了

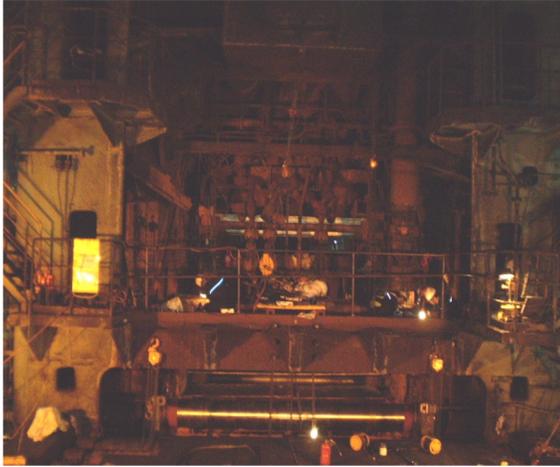
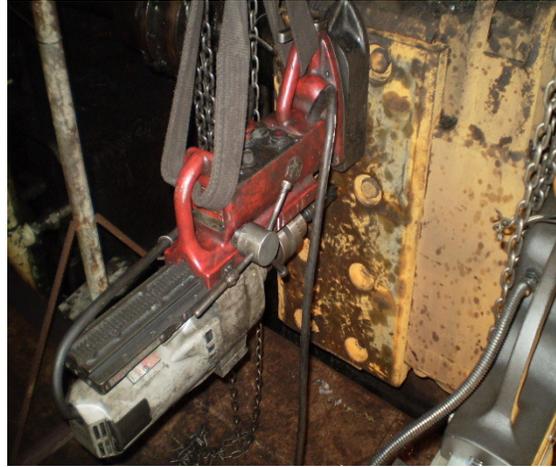
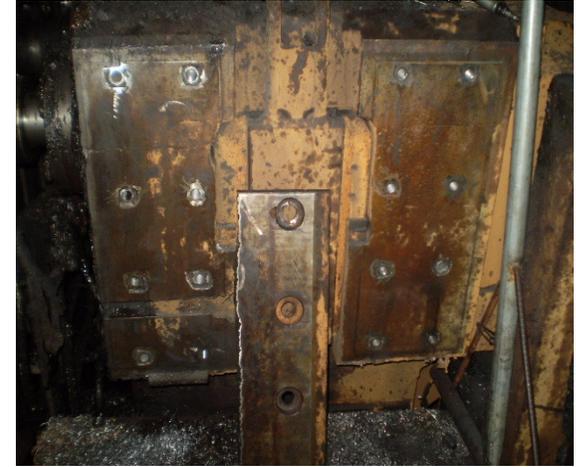
3. 鋼板 RM Housing Liner M16 Bolt Holes - 64個

修理前

修理完了

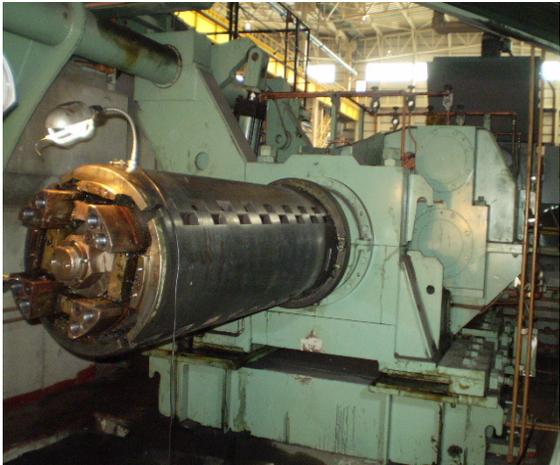
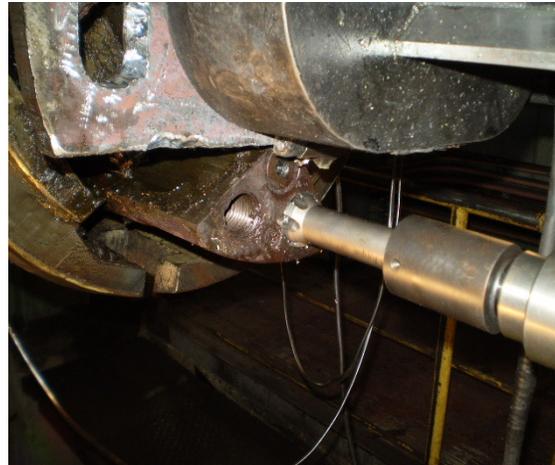
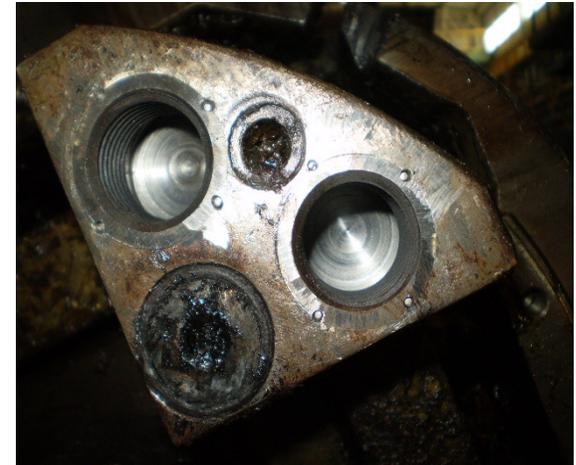
4. Pay Off Reel Mandrel Shaft Bolt Hole(M30 x 3.5)

修理前

修理完了

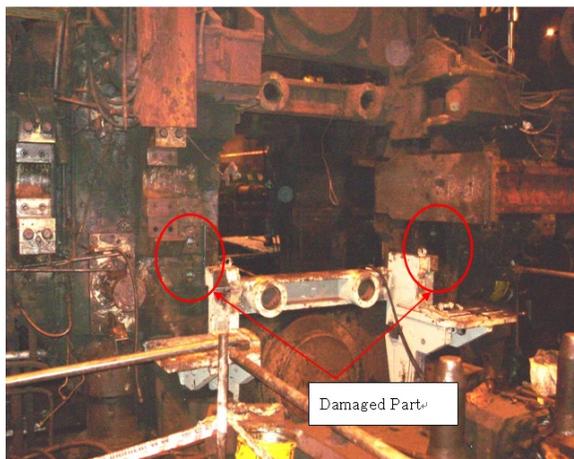
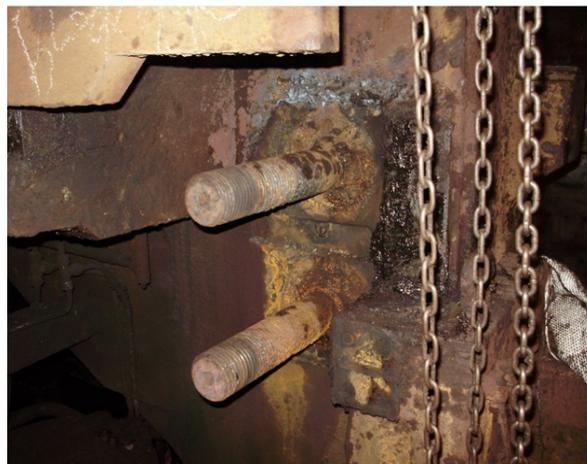
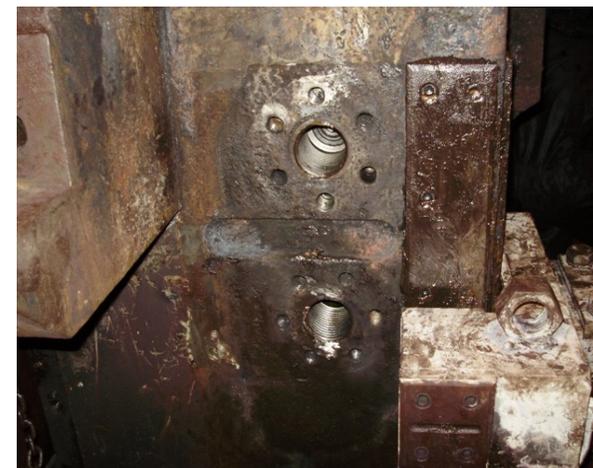
4. 压延機 M64 Bolt Hole

修理前

修理完了
