LNSJAPAN

実績

経費削減・修理時間短縮の実例

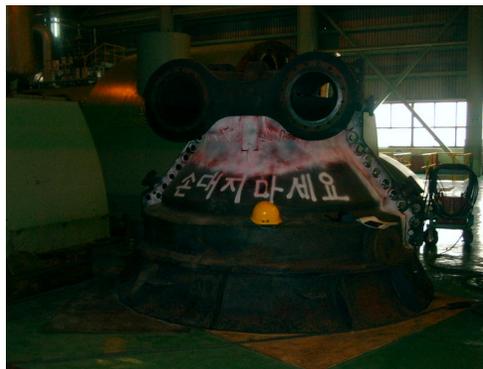
1.火力発電：低圧タービンケーシング

運転条件：高温高圧 (195kg/cm², 538°C)
材質：クロモリブデン鋼

修理前

- 1回目：1992年 6月：溶接修理
- 2回目：1994年 2月～5月
Metallock & Patch
(製造社：ドイツ Siemens)
- 3回目：[2002年 6月：LNS 再修理](#)

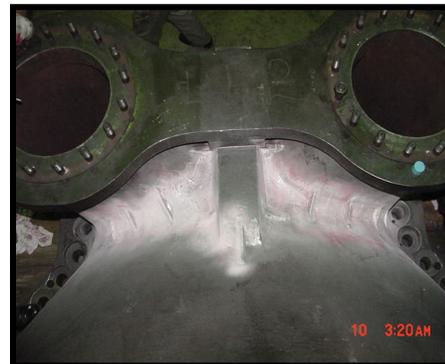
修理完了

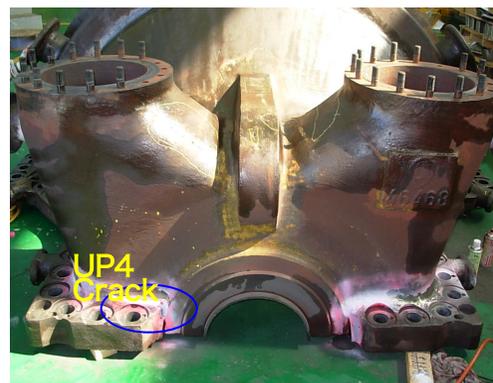
2.火力発電：LP2タービンケーシング

修理前

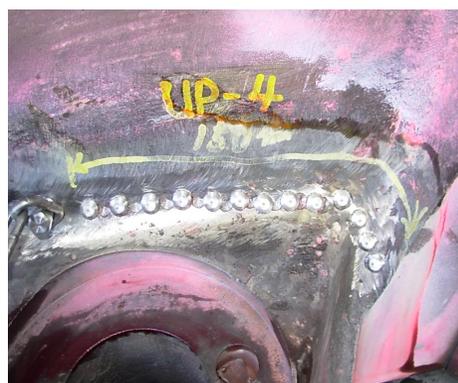
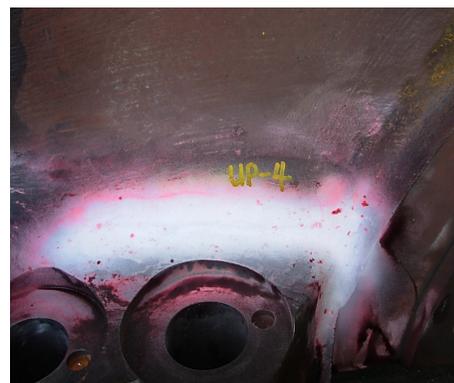
修理完了

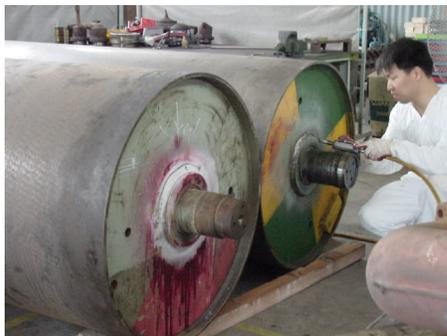
3.製鉄所：#1CGL BRIDDLEROLL

材質：SS41 & SM25C
修理期間：2003年 08月

クラック長さ：300mm

修理前

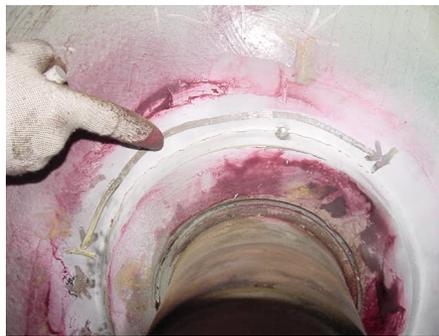
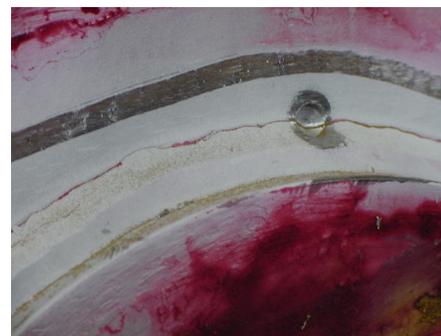
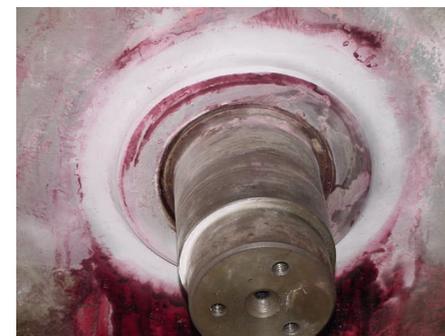
修理完了

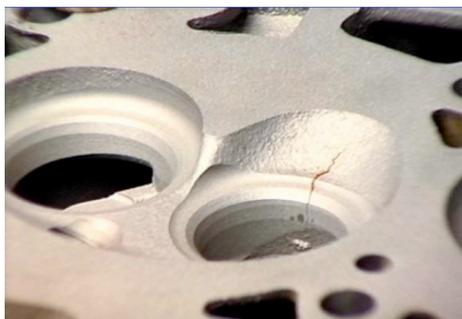
4. GM Cylinder Hea 廃棄バル

クラック発生

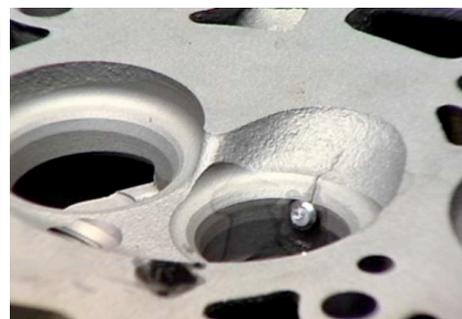
ピンで施工中

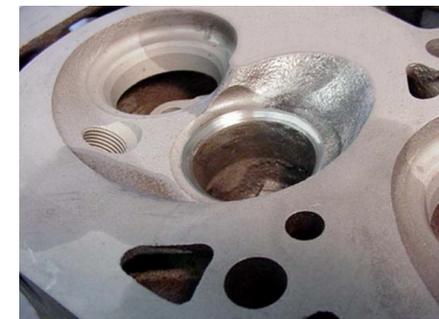
修理完了

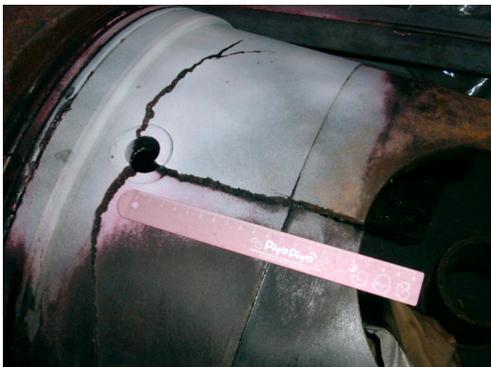
5. Cylinder Liner

修理前

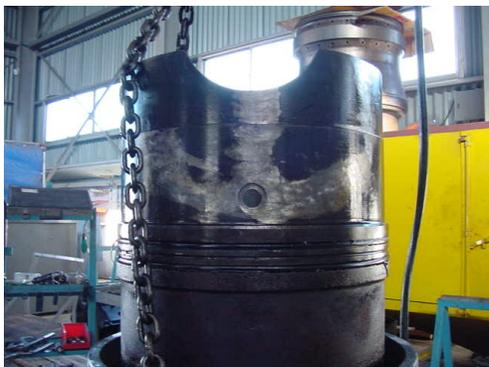
修理完了

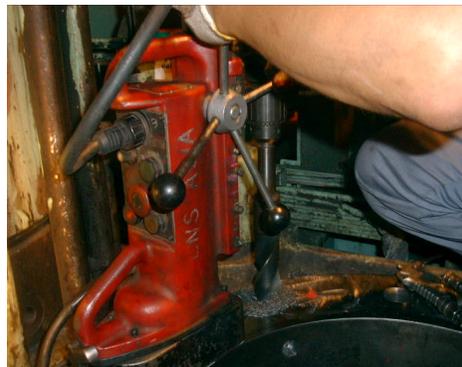
7. Cylinder Stud Bolt (MAN B&W)

修理前

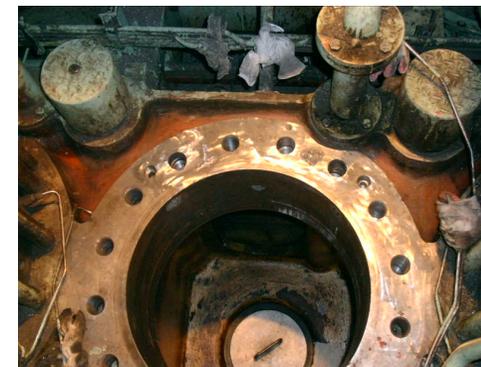
修理完了

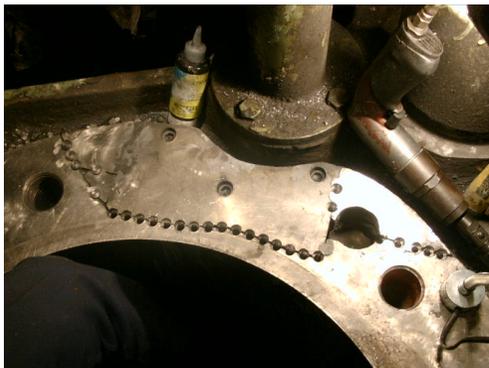
6. Cylinder Stud Bolt (MAN B&W)

修理完了

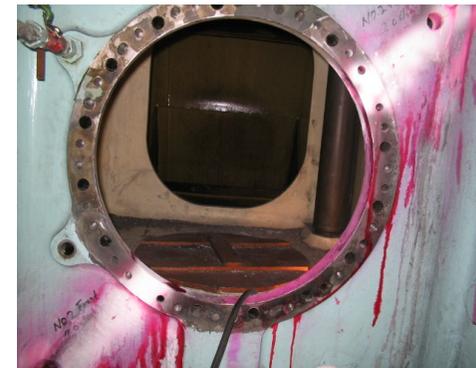
8. Cylinder Frame

修理完了

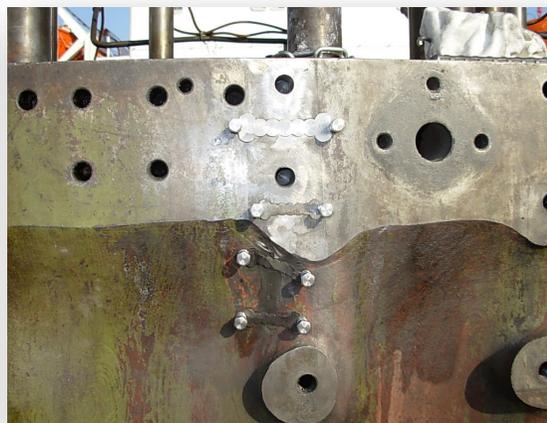
10. Cylinder Frame

修理完了
